# 【車輛状態表】

| 問い合わせ番号 | 車名 | | 形状 | | | |
|---|---|---|---|---|---|---|
| M-065 | ファイター | | ダンプ | | | |

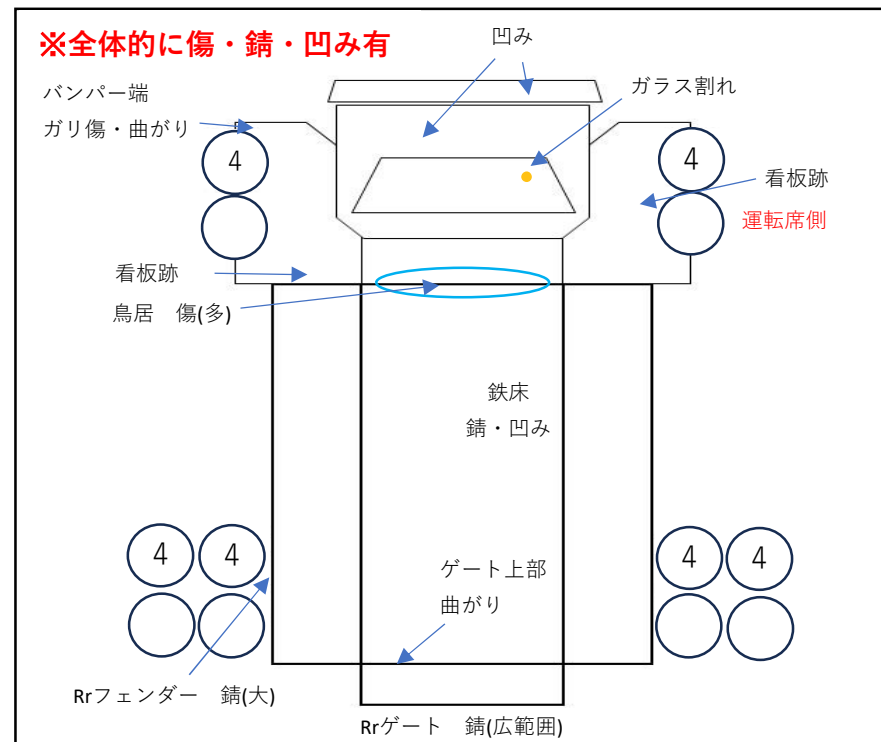
| 車輛状態 |
|---|
| ※全体的に傷・錆・凹み有 |
| 修復歴有車輛 運転席側ドア交換歴・キャブステップ交換歴有 |
| Frインナーパネル歪み キャブフロア歪み 右Frビラー修正 |
| Frガラス割れ有 / 運転席シートへたり・破れ |
| フレーム錆・歪み有 横根太曲がり・縦根太潰れ |
| 鉄床 錆・凹み有 / 両サイドバンパー 傷・錆・歪み |
| 右サイドバンパー 補修跡有 |
