# 【車輛状態表】

| 問い合わせ番号 | 車名 | | 形状 | | |
|---|---|---|---|---|---|
| M-077 | レンジャー | | 冷蔵冷凍車 | | |

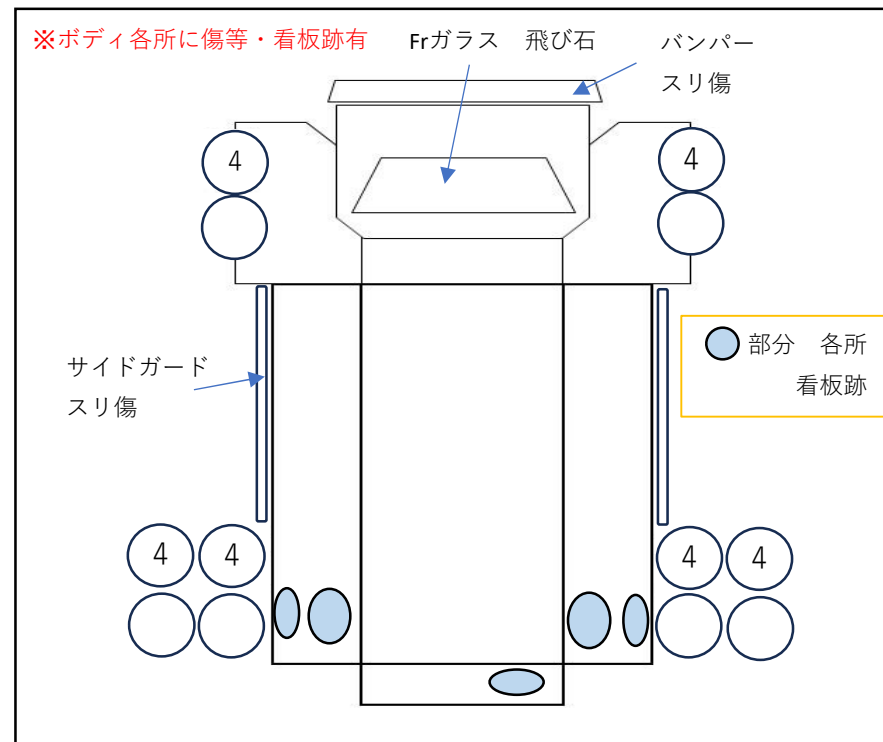
| 車輛状態 |
|---|
| ※各所に傷等・看板跡有<br>■キャブ各部<br>Frガラス 飛び石有 / 運転席側Frバンパー角 スリ傷有<br>内装 運転席シート座面 穴有<br>■ボディ各部<br>パネル外装各部 看板跡有 / サイドガード 傷・スレ有 / パワーゲート 傷有<br>■その他<br>冷凍機 冷却動作確認済み<br>※試験条件 外気温24℃でアイドリング状態にて箱内部温度計測<br>稼働1時間で庫内-2.6℃に到達 |
