【車輌状態表】

問い合わせ番号	車名		形状		
M-087	フォワード		ダンプ		
初度登録	型式	原動機	最大積載	排気量	車検期限
R3.3	2RG-FRR90S1	4HK1	3,500kg	5,190cc	抹消済
走行距離	シフト	燃料	乗車定員	馬力	修復歴
51,682km	6MT	軽油	3人	190ps	無
上物					
極東開発工業(DD04-53A) / 自動コボレーン(EF-18)

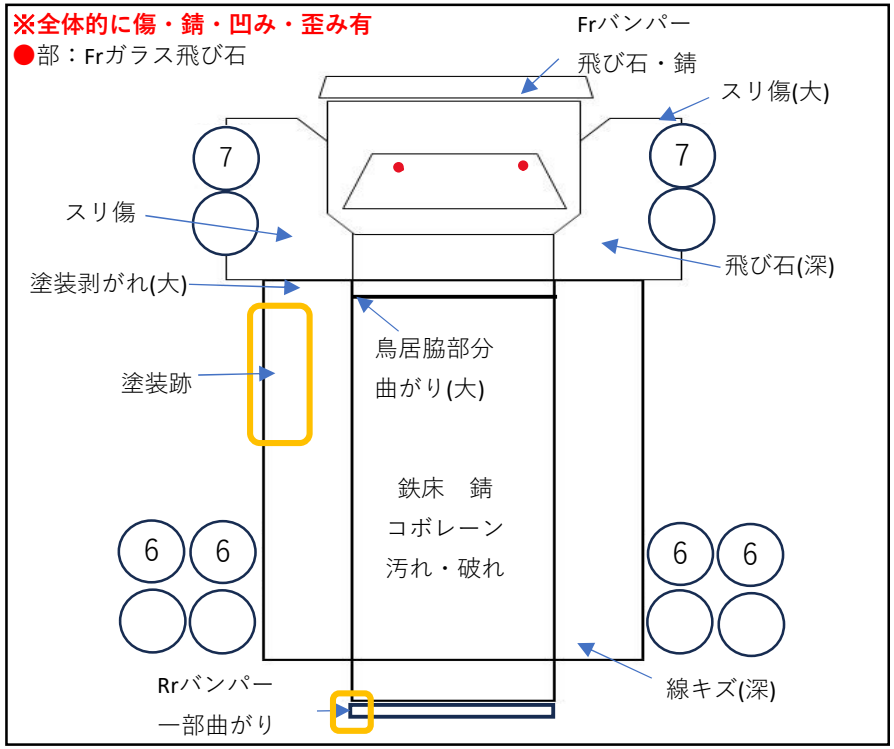
車輌状態
※全体的に傷・錆・凹み・歪み有
■キャブ各部
Frガラス　飛び石(極小) / Frバンパー　飛び石・錆
運転席側ドア　飛び石(深)・スリ傷(大) / 助手席側ドア　スリ傷
■ボディ各部
各所　錆・傷有 / 運転席側後方アオリ部　線キズ(深) / 助手席側鳥居脇　曲がり(大)
助手席側前方アオリ外側　塗装跡(塗り作業跡)・塗装剥がれ(大)
鉄床　錆 / コボレーン　汚れ・破れ・補修跡有
Rrバンパー左側　一部曲がり / Lゲート周辺　錆(広範囲)
