# 【車輛状態表】

| 問い合わせ番号 | 車名 | | 形状 | | | |
|---|---|---|---|---|---|---|
| M-060 | フォワード | | クレーン付平ボディ | | | |
| H28.3 | TKG-FRR90S1 | 4HK1 | 2,750kg | 5,190cc | 抹消済 | |

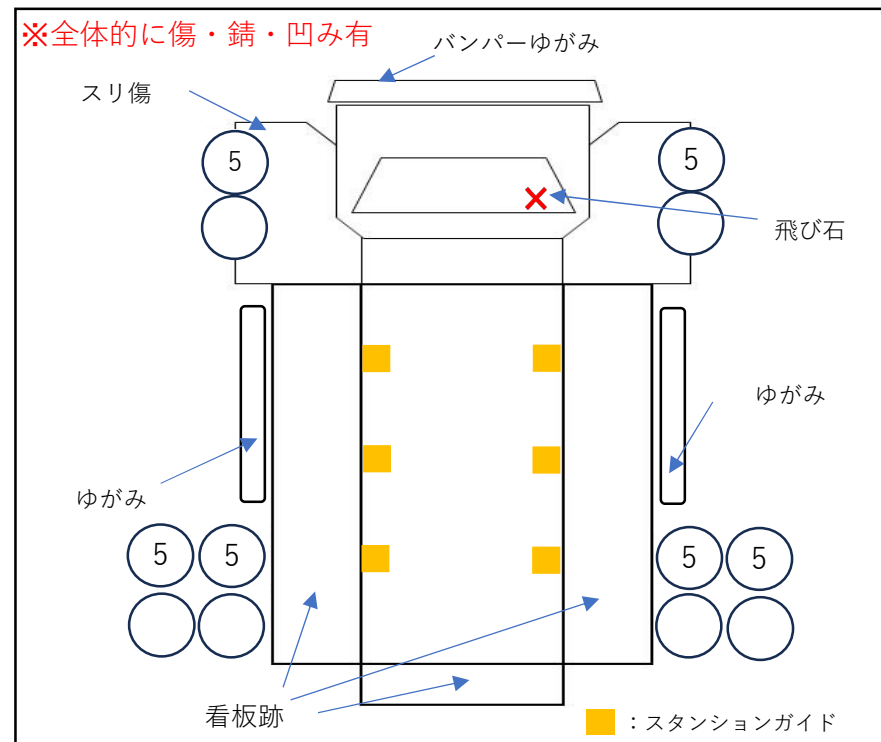
| 車輛状態 |
|---|
| <p>※全体的に傷・凹み・錆有</p> <p>■キャブ各部</p> <p>Frガラス飛び石 / Frバンパー ゆがみ</p> <p>助手席ドア スリ傷 / 運転席側シート座面 穴有</p> <p>各部 看板跡有</p> <p>■ボディ各部</p> <p>アオリ 看板跡有 / 木床 経年劣化有</p> <p>サイドガード ゆがみ</p> <p>■その他</p> <p>クレーンラジコン有 / ラジコンのみフックイン機能不良(本体は作動可)</p> <p>・燃料タンク 100ℓ 1個</p> |
