# 【車輛状態表】

| 問い合わせ番号 | 車名 | | | 形状 | | |
|---|---|---|---|---|---|---|
| L-067 | ギガ | | | ダンプ | | |

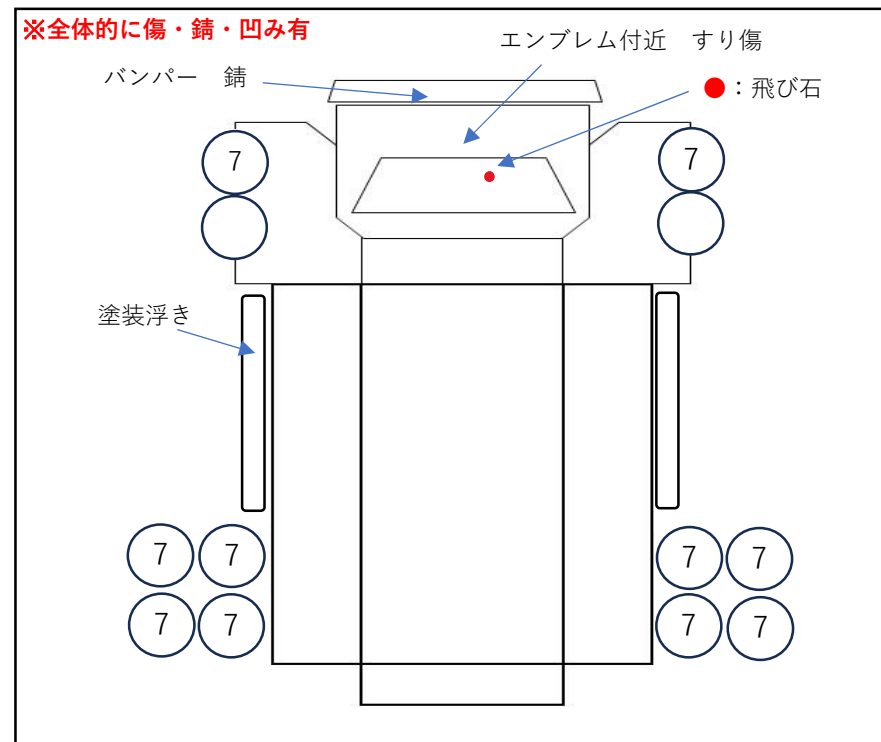
| 車輛状態 |
|---|
| ※全体的に傷・錆・凹み有<br>■キャブ各部<br>Frガラス 飛び石有 / Frロゴ部 すり傷<br>Frメッキバンパー 錆有 / 内装 汚れ・擦れ・経年劣化有<br>■ボディ各部<br>鳥居 曲がり有 / サイドバンパー 塗装浮き有<br>鉄床 錆有 / コボレーンシート 劣化有<br>運転席側泥除け 破れ有<br>■その他<br>Fr アルコアホイール / Rr スチールホイール<br>燃料タンク 290ℓ 1個 |
